# Klonterende EPDM verwijderd

## Productiefout door weglating van uv-stabilisator

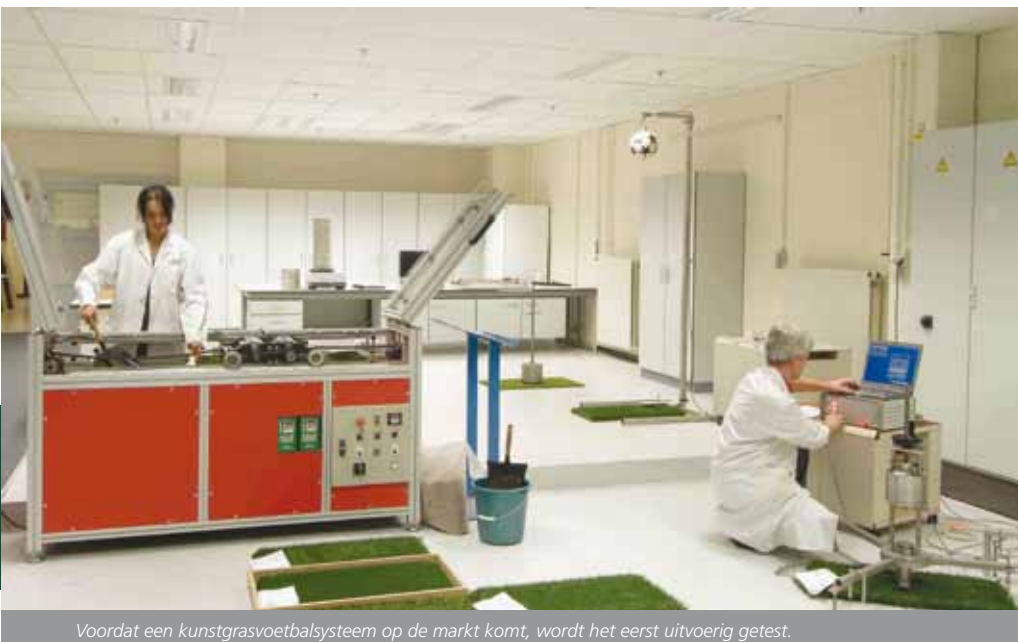
*Voordat een kunstgrasvoetbalsysteem op de markt komt, wordt het eerst uitvoerig getest.*

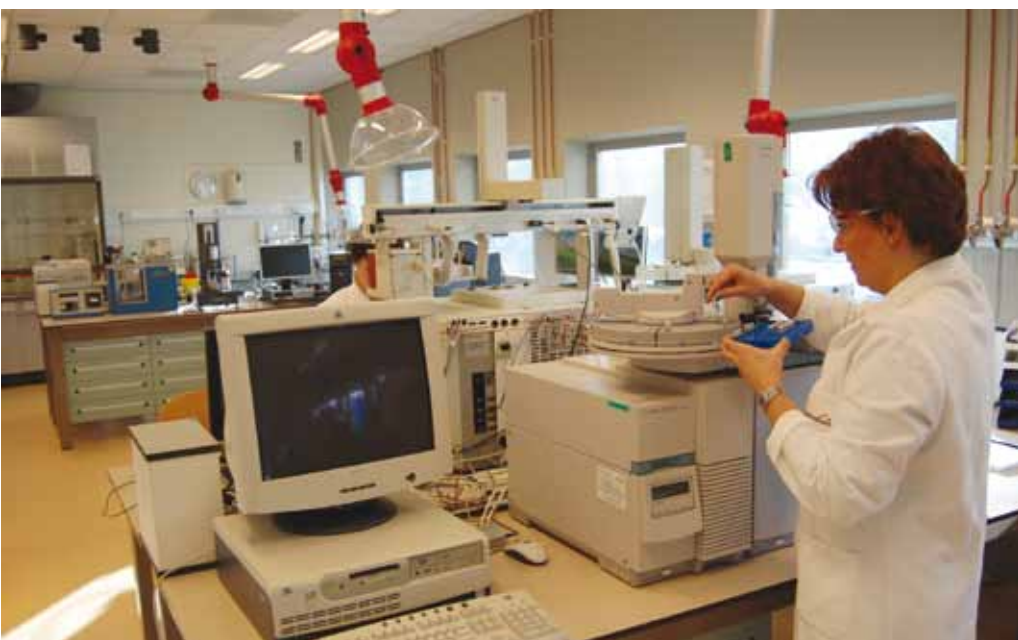
*Het is een tijdrovend karwei om in laboratoria vast te stellen of alle middelen wel degelijk zijn toegevoegd.*

'Uv-stabilisator is een toevoeging die je niet ziet. Je komt er pas achter dat het er niet in zit wanneer de kwaliteit van het product snel achteruitgaat,' stelt Fokko Venema. Het is voor een leek dus niet te controleren of het bij de productie is toegevoegd. 'Om dat vast te stellen moet je dure tests laten uitvoeren.'

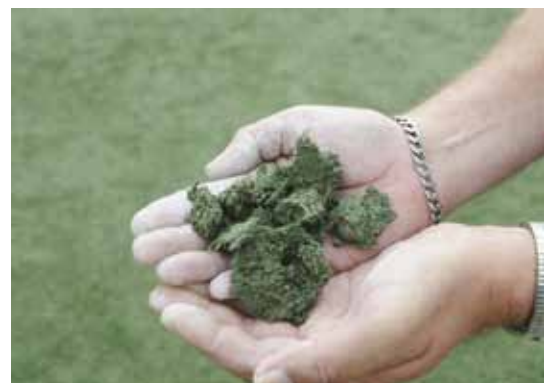
Het samengeklonte EPDM in Malden.

In Malden, gemeente Nijmegen, klonterde het EPDM vorig jaar echter samen. Toen de gemeente problemen constateerde met het veld bij Union in Malden is zij samen met de leverancier van het veld de ontwikkeling gaan volgen. 'We hebben al eens eerder met dit probleem te kampen gehad op een ander sportpark in Nijmegen,' zegt Hans Akkers namens de gemeente. Ook op dat veld

Volgens Akkers stond al vast dat het granulaat vervangen zou moeten worden. De vraag was echter: wanneer? Nadat begin dit seizoen echter duidelijk werd dat het granulaat snel in een koek veranderde, werd direct besloten tot ingrijpen. Akkers: 'We hebben besloten het granulaat onmiddellijk te verwijderen. Bij het vorige incident was er nog geen professionele apparatuur voorhanden. De kunstgrasvezels zijn daardoor destijds beschadigd geraakt toen we het granulaat gingen verwijderen. Dat wilden we nu voorkomen.'

De leverancier van de velden is Desso Sports Systems. In dagblad *De Gelderlander* sprak Ralf Oechies van Desso Sports Systems het vermoeden uit dat het probleem werd veroorzaakt door een productiefout. Bij het vervaardigen van het granulaat zouden geen, of niet voldoende, uv-stabilisatoren zijn toegevoegd, liet hij optekenen in de

krant. Het materiaal zou hierdoor extra gevoelig zijn voor uv-straling, die een chemische reactie heeft veroorzaakt waardoor de korrels zijn gaan samenklonteren. Voor Fokko Venema van PolyVation, een kennisinstituut op het gebied van polymeren, klinkt dat aannemelijk in de oren. 'De combinatie van oxidatie en uv doet de chemische bindingen breken. Het EPDM gaat vervolgens scheuren. In die scheuren komt vocht terecht, wat het proces doet versnellen. Bij dat proces komen vluchtige stoffen vrij. Hoewel het theoretisch gezien mogelijk is dat deze stoffen de kunstgrasvezels aantasten, acht ik de kans daarop klein. Het zijn vluchtige stoffen die vrijkomen in de buitenlucht. Die worden doorgaans door de wind afgevoerd.'

In Nijmegen is het probleem, voorlopig, in ieder geval opgelost. 'Het veld is ingestrooid met een TPE,' zegt Hans Akkers. De kosten worden gedragen door Desso Sports Systems. 'We hebben afgesproken dat het granulaat van Desso blijft. Op het veld zit nog drie jaar garantie. Het granu-
