# Kunstgras kopje onder in Enschede door wegdrijvend kurk: schade €225.000

Na kostbaar herstel van schade door wateroverlast zet Sportaal stappen richting mineral fill

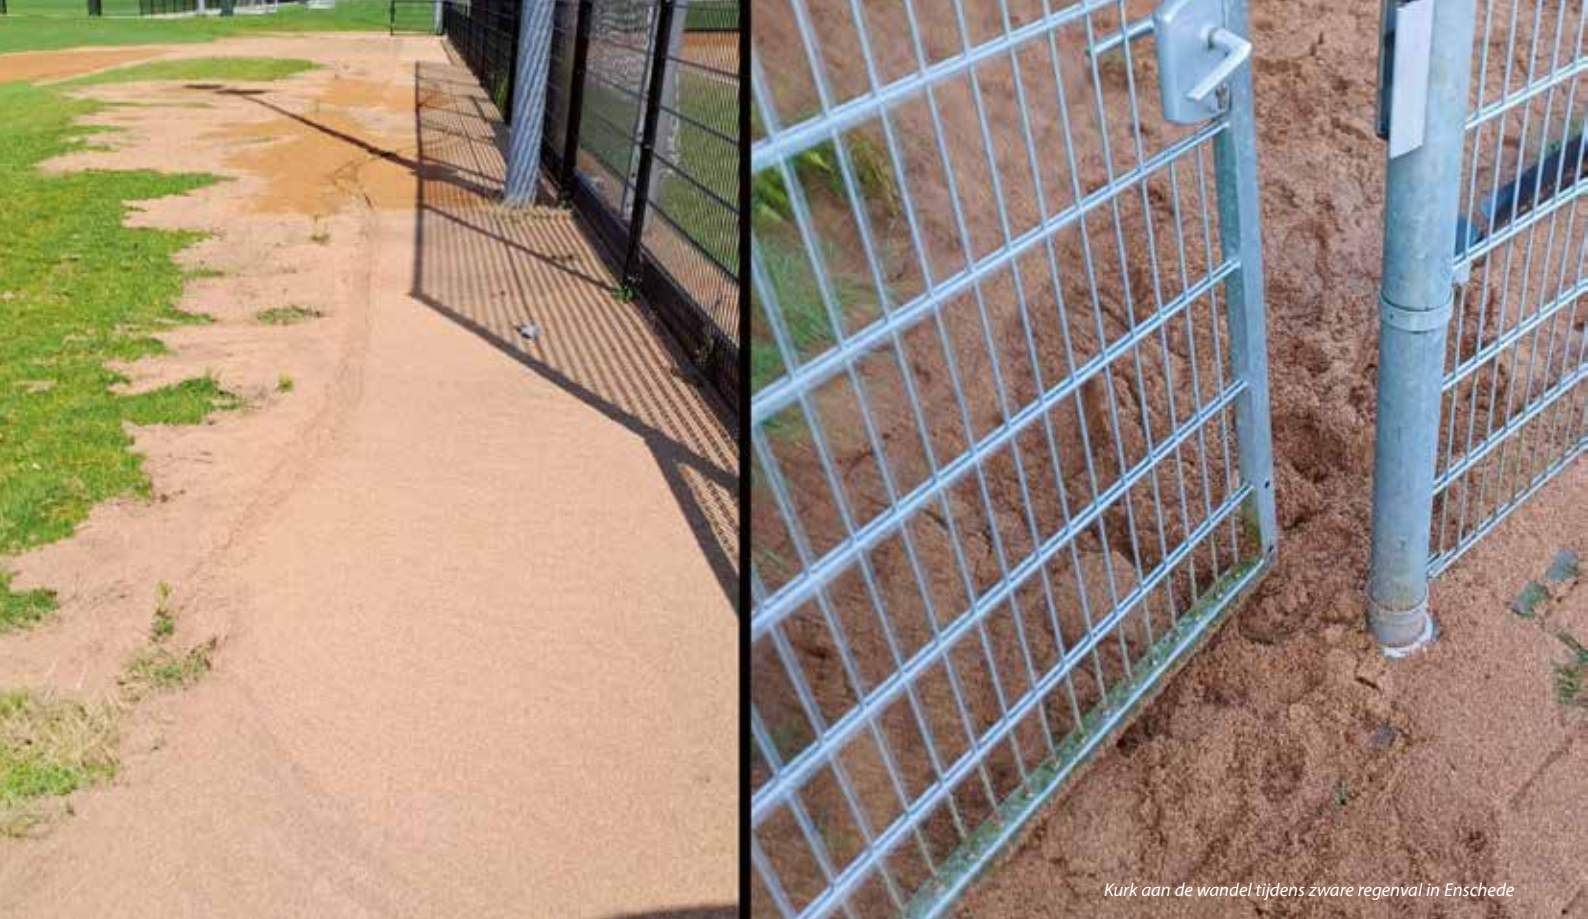
Kurk aan de wandel tijdens zware regenval in Enschede
